Mesures de sécurité du ligne ARA, commune de Plasselb FR

Aménagement fluvial, Protection contre les crues, Écologie des eaux, Morphologie fluviale, Projet d'ouvrage, Preuve de protection d'objet, Conseils spécialisés, Appui au maître d'ouvrage

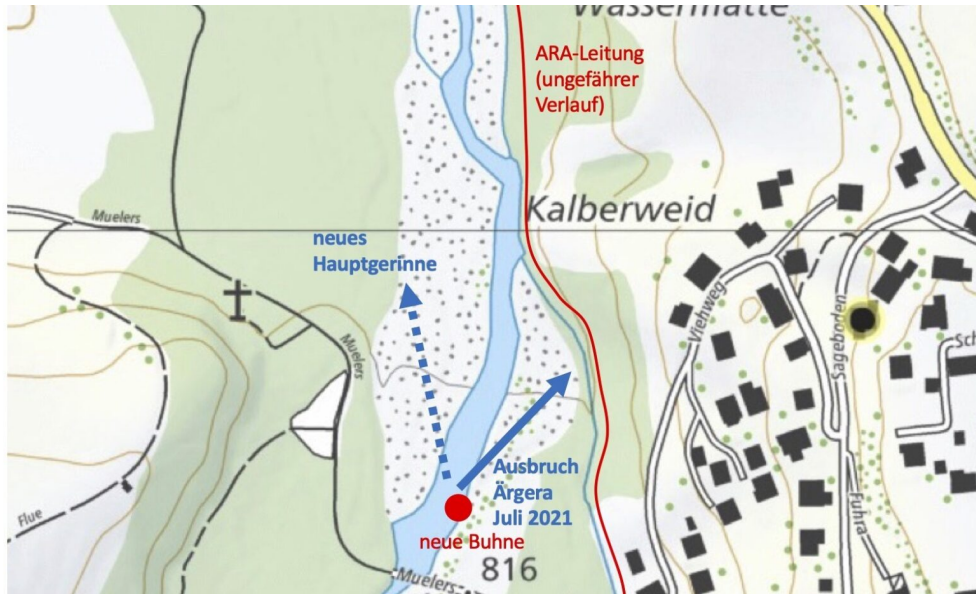
Durch Ablagerungen im Bereich der Ärgerbücke wurde der Wasserlauf auf die rechte Flussseite abgedrängt und nagt am dortigen Uferschutz. Nur wenige Meter hinter dem Uferschutz verläuft die ARA-Leitung.

Durch die Hochwasser im Juli 2021 hat sich die Situation erheblich verschärft. Die Ärgera durchbrach den Auenwaldstreifen zum Kuhbach und beschädigte die Blockmauer zum Schutz der ARA-Leitung.

Um eine dauerhafte Entlastung des rechten Prallufers zu erreichen, wurde der Hauptstrom der Ärgera mittels einer Lenkbuhne in die Bachmitte gelenkt.

Buhnen weisen gegenüber Längsbauwerken den Vorteil auf, dass sie nachträglich mit relativ geringem baulichem Aufwand abgeändert bzw. angepasst werden können. Zudem können allfällige Schäden an einzelnen Buhnen mit geringem Aufwand repariert werden.
